## Tisztázták a hátsó szárnyak anomáliáit

## **A WRC-k hátsó szárnyainak méret- és formaproblémája**

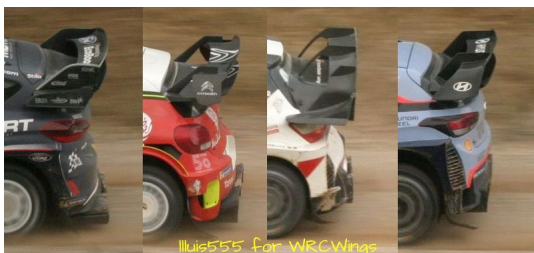
### ***Fotók a 2018-as Katalán Rally 7. gyorsasági szakaszáról (La Fatarella – Vilalba 2); fotó: Illuis555***

Az alábbi kép mutatja a négy jelenlegi WRC autó hátsó szárnyait a múlt szezonból, ezek azóta nem kerültek semmiféle módosításra.

Az igaz, hogy a Yaris hátsó szárnya áll ki a fenti képek alapján a leginkább, bár attól függ mindez, hogy milyen szögből nézzük. Az is igaz ugyanakkor, hogy ezeket az eszközöket az FIA 2017-ben homologizálta, és minden versenyt átnézték és elfogadták őket.

A tegnap kiadott információ szerint a jelenlegi probléma egyrészt az lehet, hogy további harminc milliméter túllógás van a Toyota Yaris WRC esetében a szabályok által megengedett ötven milliméteren felül.

Az ellentmondás második pontja, melyeket ezek a cikkek állítanak, a szárny formája. A szabályok értelmében a hátsó szárny ugyanolyan formájú kell, hogy legyen, mint az alap utcai autó hátsó lökhárítójának formája.

A hátsó szárny extra túlnyúlása azt jelentheti talán, hogy hosszabb lehet az, mint ami megengedett. Amennyiben ez így van, a lehetséges haszon az lehet, hogy további leszorítóerő ébred, köszönhetően a szárny nagyobb felületének.

A különbségek az utcai változat hátsó lökhárítójának formájában az egyes autóktól függenek. A hátsó lökhárító minden esetben sík, mint ahogyan a hátsó szárnyak is... kivéve a Yaris WRC esetében, mely kerekesebb hátsó szárnyal rendelkezik. A lehetséges haszon ebben az esetben nem világos: nagyobb leszorítóerő keletkezik kanyarodáskor a kerek formának és a döntött véglapoknak köszönhetően, ugyanakkor kisebb leszorítóerőt érnek el az egyenesekben,
